Акт обследования № 7

ДОЛ «Манжерок» на предмет доступности образовательных услуг для инвалидов и других МГН

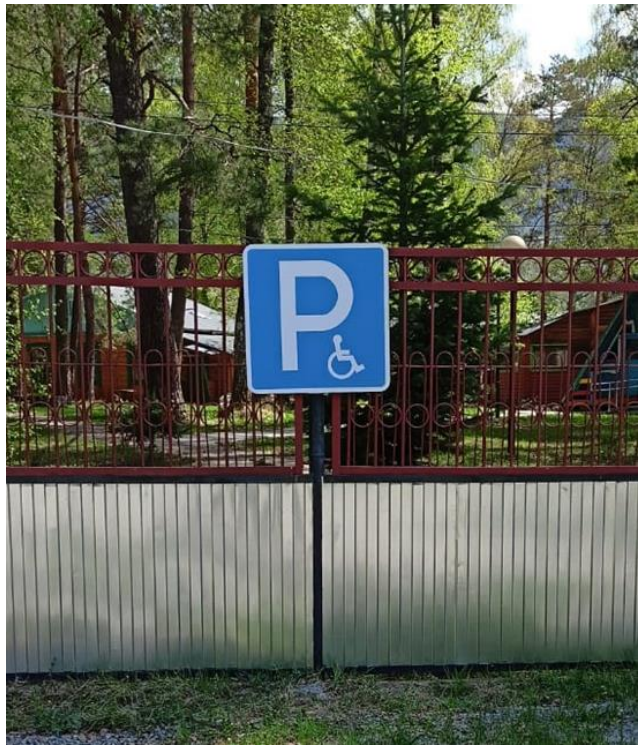
фото 1. Территория, прилегающая к лагерю

фото 2. Вход (один из входов) на территорию

фото3. Автостоянка

фото 4. Информационный стенд с планом территории на входе в лагерь

фото 5. Путь (пути) движения на территории с местами отдыха

Комментарий к заключению: На пути движения к объекту отсутствуют направляющие средства поддержки инвалидов. Поверхность пути на территории не имеет крупноструктурных материалов, на пути движения отсутствуют выступающие объекты. установлена схема передвижения по территории, адаптированная для слабовидящих. В целом, территория, прилегающая к зданию, доступна всем.

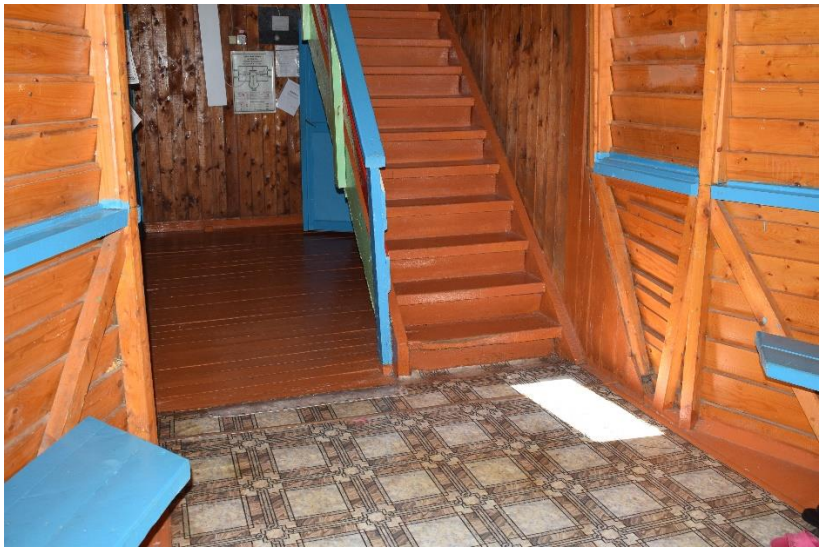
Фото 11. Коридор корпус 1

3.1	Коридор (вестибюль, зона ожидания, галерея, балкон)	есть		11,15	- Рекомендуется предусматривать световые маячки. - отсутствие комплексной информации о пути и направлении движения со схемой расположения и функциональным назначением помещений; - отсутствуют горизонтальные поручни вдоль стен, согласно ГОСТ Р 51261; - наличие функциональных препятствий (двери, открывающиеся наружу);	все	- Рекомендуется предусматривать световые маячки. Зоны "возможной опасности" с учетом проекции движения дверного полотна должны быть обозначены контрастной цвету окружающего пространства краской для разметки. - обозначить на схемах наиболее оптимальные пути движения к зоне целевого назначения и санитарно-гигиеническим помещениям, обеспечив	Орг, ТСР, ТР

их комплексной информацией (цветовые и тактильные направляющие); - установить поручни вдоль стен;	
3.2	Лестница (внутри здания)	есть		11	- отсутствуют поручни вдоль стен;	К О	- Установить тактильную плитку за 0,8 м до начала марша по длине лестницы	-

3.3	Пандус (внутри здания)	нет	-	-	-	-	-	-
3.4	Лифт пассажирский (или подъемник)	нет	-	-	-	-	-	-
3.5	Дверь	есть	-	11,15	- Ненормативное размещение информационных обозначений помещений; - Слишком высокие пороги в жилом корпусе;	все	- Установить информирующие обозначения помещений: рядом с дверью, со стороны дверной ручки на высоте 1,4 до 1,75 м. - реконструкция дверных порогов;	Орг, ТСР

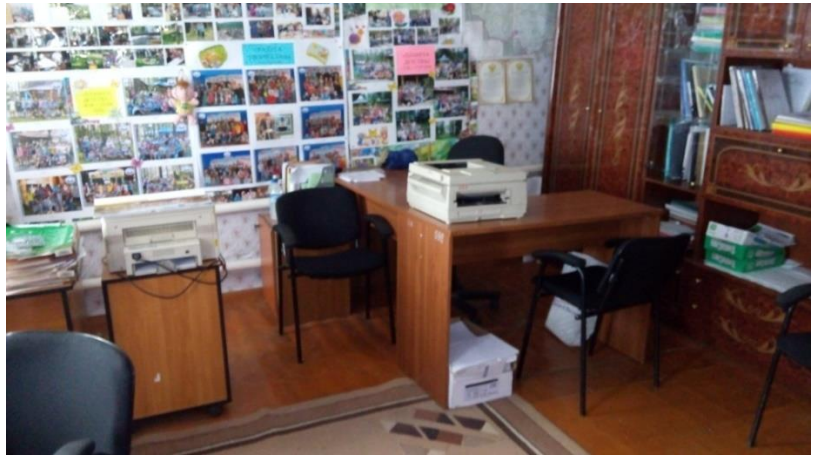
Фото 16. Кабинетная форма обслуживания (комната психолога)

4.1	Кабинетная форма обслуживания Медпункт Администрация	Есть	-	16,23	- Информация (или способ её подачи) не приспособлен для инвалидов	Г У	- Организовать сурдоперевод или установить индукционную систему (переносную);	ТСР, Орг

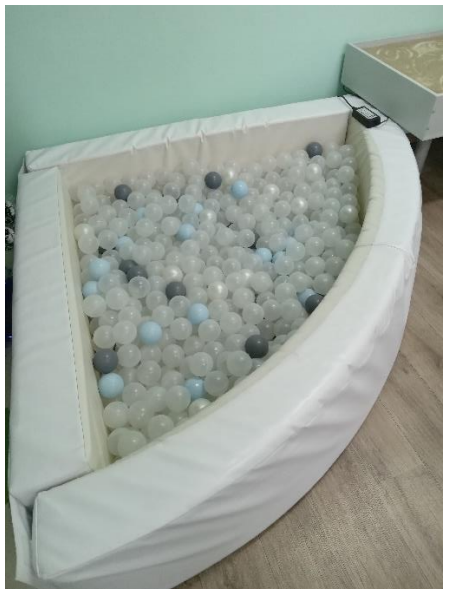
Фото 21. Сухой бассейн в кабинете психолога
